MARKT EN OVERHEID WILLEN NALEVING REGELS GEVELCONSTRUCTIES

Bron: Gevelbouw oktober 2009

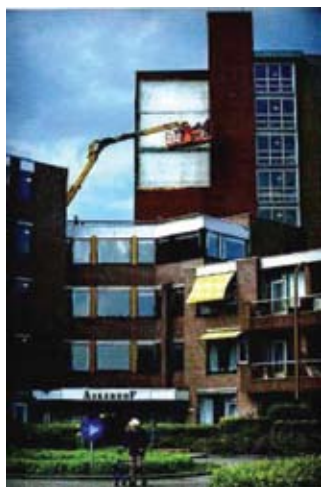
Op 8 mei 2009 stortte het bovenste deel van de gemetselde kopgevel van de Ankerhof (Assen) naar beneden.

Net op het middaguur terwijl de mensen zaten te lunchen. Daarom vielen er geen slachtoffers. Omwonenden dachten dat een windhoos de schade veroorzaakte.

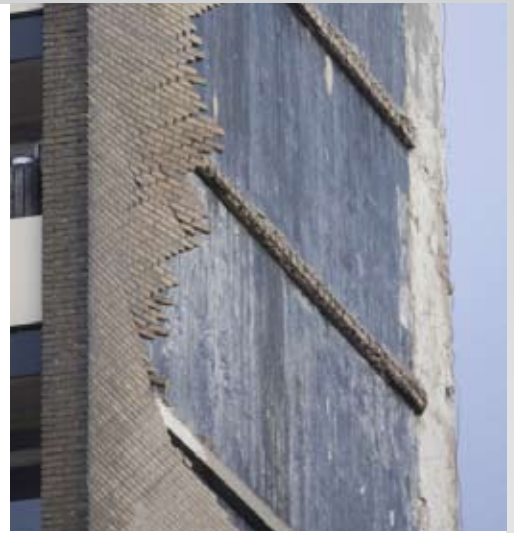
Gemetselde kopgevel van flat aan de Treublaan (Den Haag) komt naar beneden begin 2009
